Příloha H.VIII – Fotodokumentace

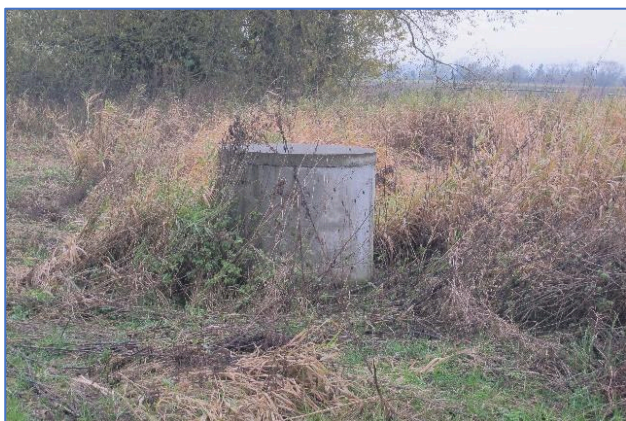
Foto 1: Ochranná skruž vrtu MH-25. V místě bude vybudován zděný objekt o zastavěné ploše cca 11 m² s oplocením a příjezdovou cestou (SO-01). Plocha je porostlá ruderální vegetací s převládající chrasticí rákosovitou a kopřivou dvoudomou.

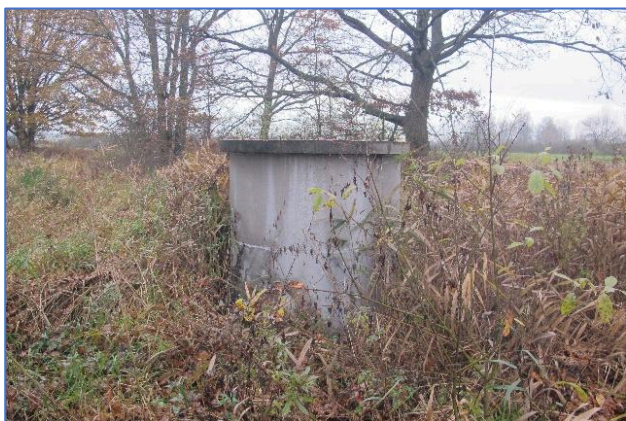
Foto 2: Ochranná skruž vrtu MH-26. V místě bude vybudován zděný objekt o zastavěné ploše cca 11 m² s oplocením a příjezdovou cestou (SO-02). Plocha je porostlá ruderální vegetací s převládající chrasticí rákosovitou a kopřivou dvoudomou, objevují se exempláře různých druhů křovinných vrb.

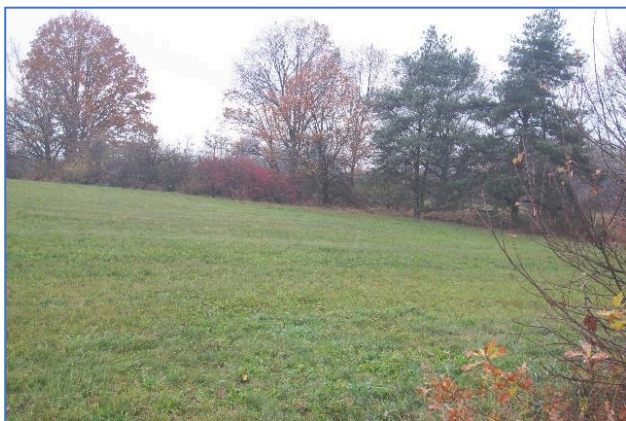
Foto 3: Vzrostlým dřevinným porostem v blízkosti vrtu MH-26 bude veden výtlač surové vody (podzemní potrubí (SO-03)). Pokáceny budou jednotlivé ex. borovice lesní a dubu letního, případně keře růže šípkové v podrostu.

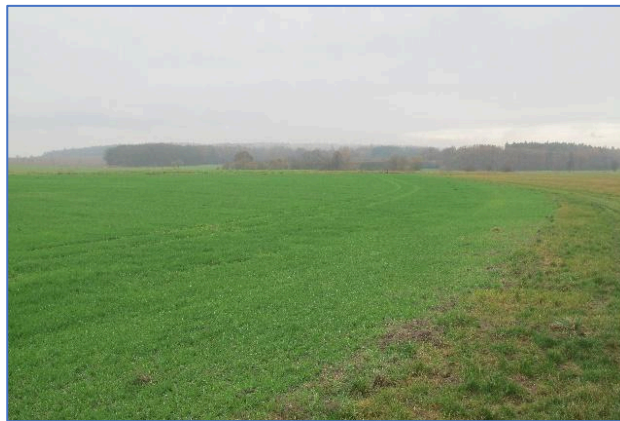
Foto 4: Pohled to trasy výtlačného řadu surové vody (SO-03) směrem od Mažic k Dolnímu Bukovsku. Trasa je vedena po obdělávaných polích a kulturních trvalých travních porostech. Trasa se vyhýbá lesním porostům.

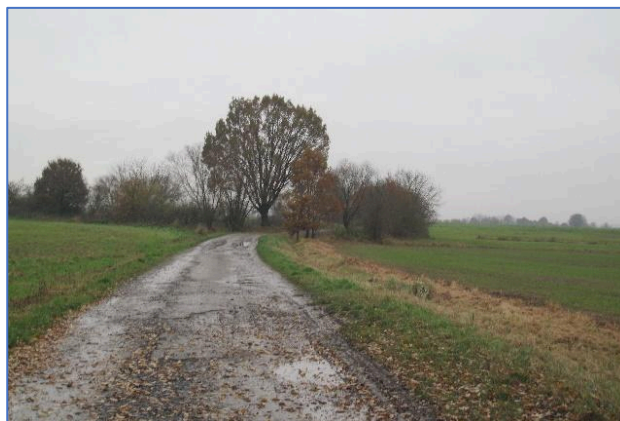
Foto 5: Místo křížení výtlačného řadu surové vody s polní cestou V od Horního Bukovska. Lem cesty je tvořen ruderální vegetací bez dřevin.

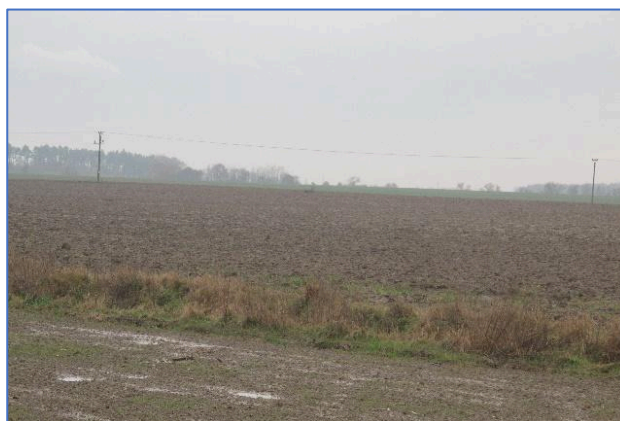
Foto 6: Vodní toky, které kříží trasa výtlačného řadu surové vody, jsou vesměs umělé odvodňovací kanály, jejich svahy jsou porostlé ruderální vegetací.

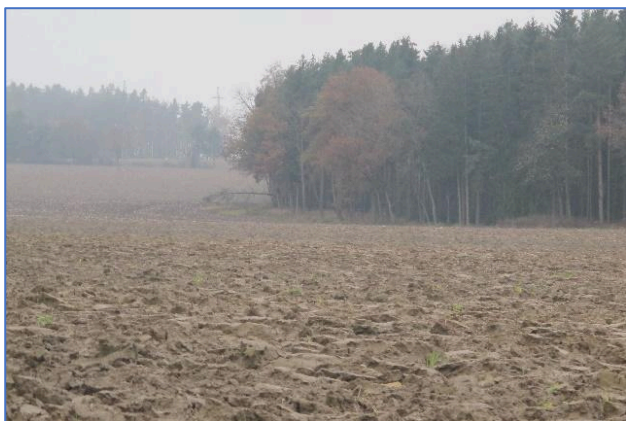
Foto 7: Rozsáhlejší lesní porost JV od Horního Bukovska obchází trasa výtlačku surové vody po poli.

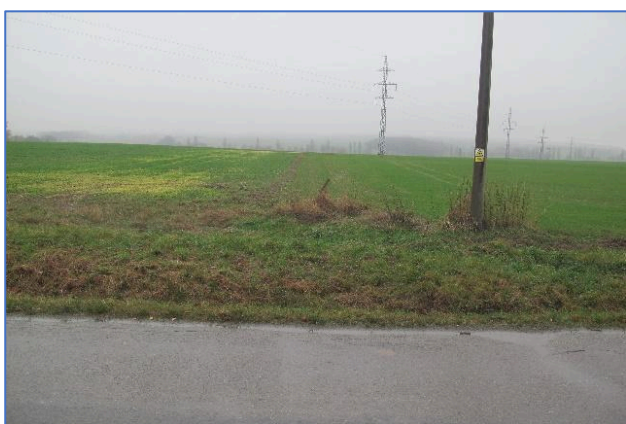
Foto 8: Místo přechodu výtlačku surové vody přes silnici mezi Horním a Dolním Bukovskem. Směrem k úpravně vody je trasa vedena polem, v závěru, těsně u úpravny vody v Dolním Bukovsku, přechází přes Bukovský potok.

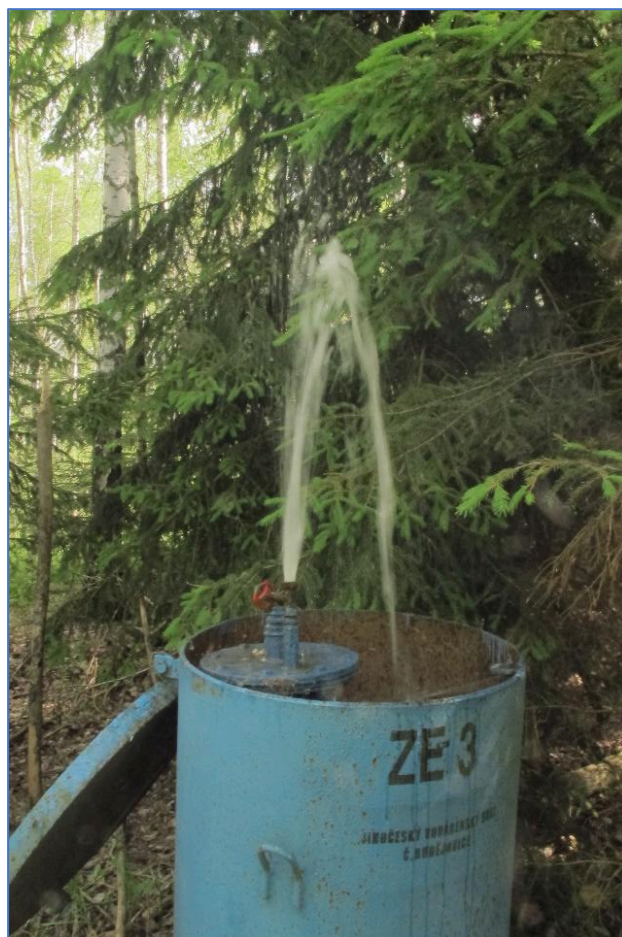
Foto 10: Pohled na tzv. piezometrický vrt ZE3 se skupiny vrtů ZE. Vrt sleduje napjatou hladinu podzemní vody (tzv. artézskou vodu) cca v hl. 10 - 14 m pod povrchem rašeliniště. Artézská voda je dokumentována prakticky pod celou polohou rašeliny a dokládá, že pod rašelinovou polohou je nepropustné souvrství („těsnící strop“), které v podloží udržuje přetlak vody. Měličí vrtů skupiny - ZE1 a ZE2 (sledující zvodeň v hl. 1-4 m, a 4-8 m) v blízkosti vrtu ZE3 zastihují zvodeň s volnou hladinou, která nestoupá nad úroveň okolního terénu. Pravidelné měření hladin z tohoto a několika dalších obdobných vrtů bude zahrnuto do dlouhodobého sledování stavu podzemních vod v severní části Třeboňské pánve. Zároveň bude o data z těchto vrtů doplněn bilanční hydrogeologický model, kterým se každoročně vyhodnocuje dlouhodobá udržitelnost odběrů podzemní vody v oblasti. „I při odběru vody z vrtů mažické linie nesmí vodotrysky přestat tryskat.“

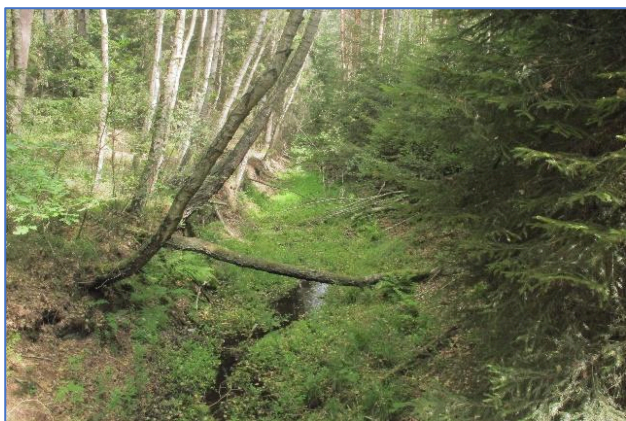
Foto 11: Průmyslová těžba rašeliny byla umožněná vyhloubením rozsáhlé pravidelné a hluboké sítě odvodňovacích kanálů. Tyto kanály snížily hladinu podzemní vody ve vrstvě rašeliny a vysušily ji. To po ukončení těžby vede k nástupu lesních dřevin sušších stanovišť místo původních rašelinných společenstev a blatkových borů.

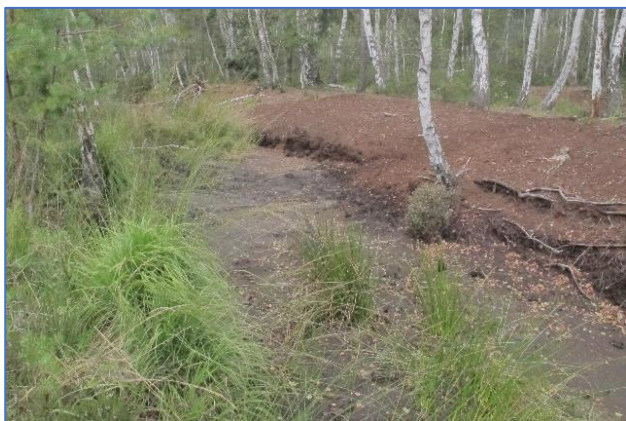
Foto 11: Detail částečně zazemněného odvodňovacího kanálu dokládá jeho funkci. V pravé části odvodnění a oslunění plochy prakticky znemožňuje existenci mechového a bylinného patra vegetace. V levé části snímku, v zastínění, se uchycují trsy bezkolence modrého, které dokládají kolísání hladiny podzemní vody.

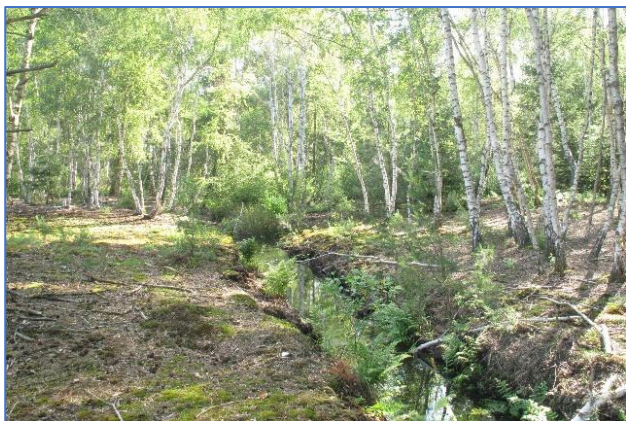
Foto 12: Detail částečně zazemněného odvodňovacího kanálu dokládá jeho funkci. Pokles hladiny podzemní vody ve vrstvě rašeliny o cca 0,5 – 1,0 m zabraňuje obnově rašelinné vegetace na odtěžených plochách

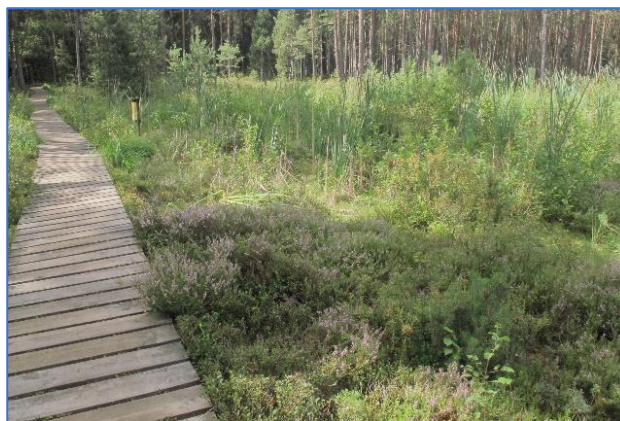
Foto 13: Část těžené plochy rašeliniště s odhadovaným snížením hladiny pozemní vody v rašelině od 0,3 – 0,6 m. Původní mechová společenstva jsou postupně vytlačována a překrývána keříčky vřesu a dalších dřevin. Ve vlhčích místech s větším uvolňováním živin se prosazuje orobinec.

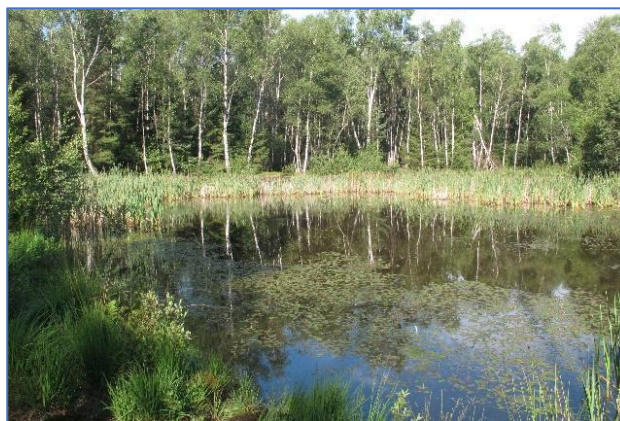
Foto 14: Pohled na vodní plochu uvnitř přírodní rezervace Borkovická blata. Poměrně jednoduchým hrazením odvodňovacího kanálu byla v těžebním poli rašelina zadržena odtékající voda, které vytvořila volnou hladinu a způsobila výrazný zvýšení hladiny podzemní vody v okolních plochách rašeliny. Příklad probíhající revitalizace území.

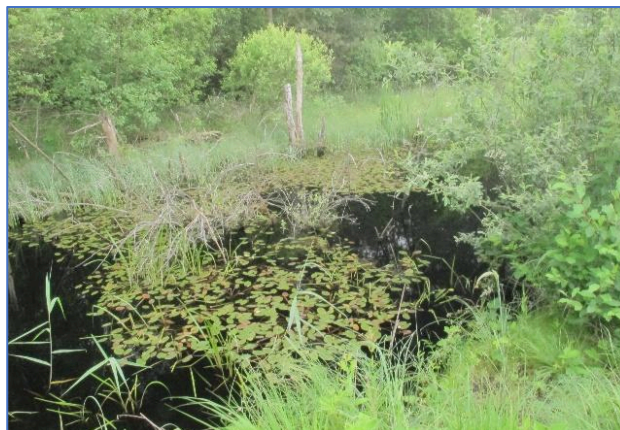
Foto 15: Zavodnění těžebního pole zahrazením odtoku povrchové vody umožnilo rozvoj původní rašelinné vegetace – rašeliničku, suchopýřů i vodních makrofyt, např. rdestů.
